**REGIONE LIGURIA
COMUNE DI RIOMAGGIORE**

**STUDIO PRELIMINARE RELATIVO AL
RILIEVO GEOMECCANICO E ALLA ZONIZZAZIONE DELLO STATO DEL
FRONTE ROCCIOSO SOVRASTANTE LA VIA DELL'AMORE**
(OGC n. 2/113 e DGR n. 3291/3)

Oggetto
**-PROSPETTO FOTOGRAFICO CON INQUADRAMENTO
DEGLI INTERVENTI DI PROTEZIONE PREGRESSI**

Timbro
Tav. 5

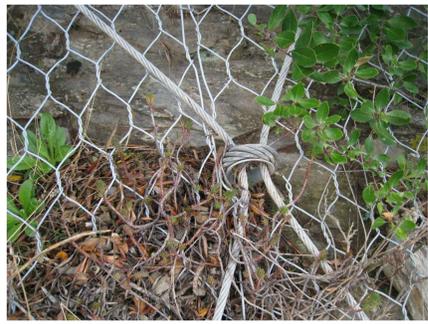
AMBITO FP INT. F6: funi non passate regolarmente

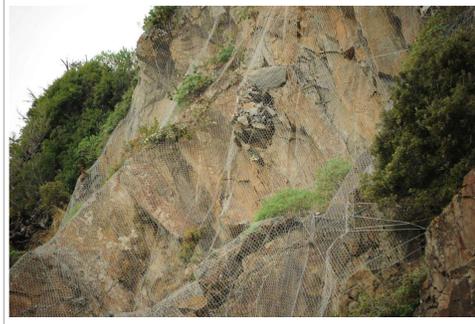
AMBITO ED INT. E1: accumuli detritici nelle reti

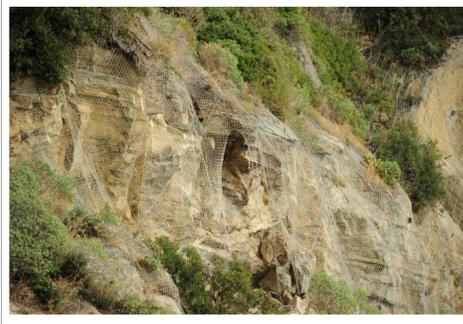
AMBITO DL INT. D1: reti strappate da crolli rocciosi

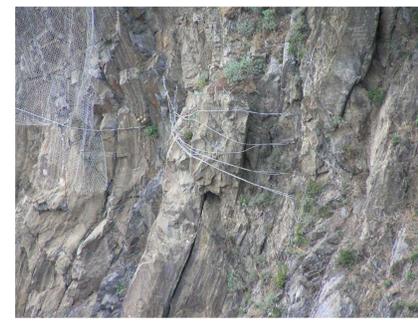
AMBITO EC INT. E1: funi poco tensionate, reti non vincolate

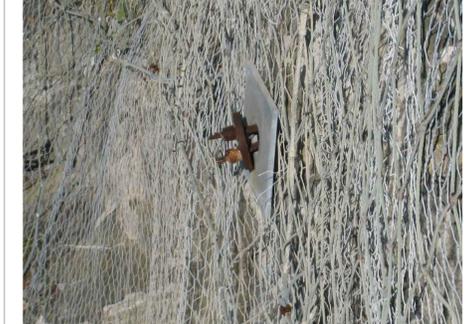
AMBITO CD INT. C/D 1: tiranti allentati

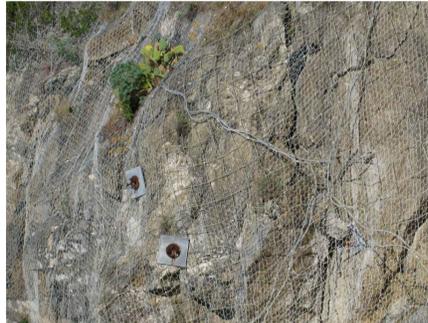
AMBITO CD INT. C/D 1: tiranti paralleli alle fratture

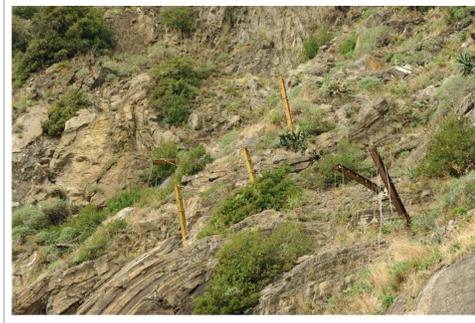
AMBITO DC INT. D1: barriere rigide completamente distrutte

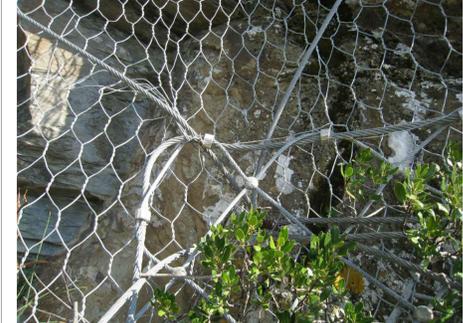
AMBITO FF INT. F3: pannelli fune non vincolati correttamente

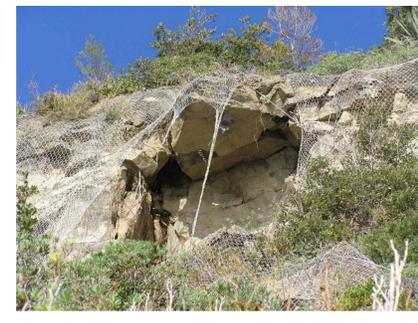
AMBITO DL INT. C/D 1: reti strappate da crolli rocciosi

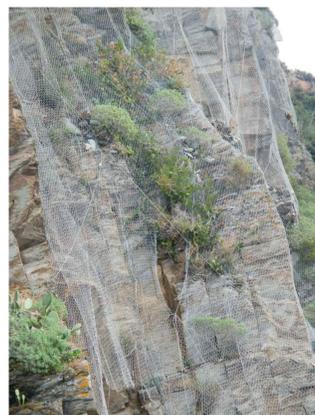
AMBITO EF INT. E2: reti lesionate o non cucite

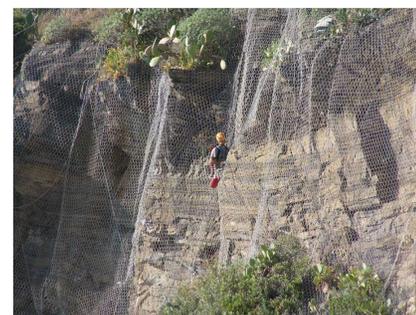
AMBITO AA INT. A3: reti e funi non in aderenza

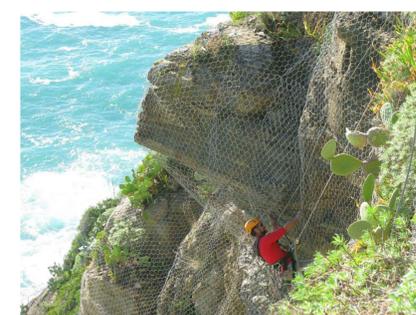
AMBITO AB INT. A3: intervento sottodimensionato per il volume roccioso aggettante
