*LINEA FERROVIARIA GENOVA - LA SPEZIA  
MESSA IN SICUREZZA  
VERSANTE SOVRASTANTE  
FERMATA MANAROLA  
KM 78+692  
(COMUNE DI RIOMAGGIORE)*

# INTRODUZIONE

# SCOPO DELL'INTERVENTO

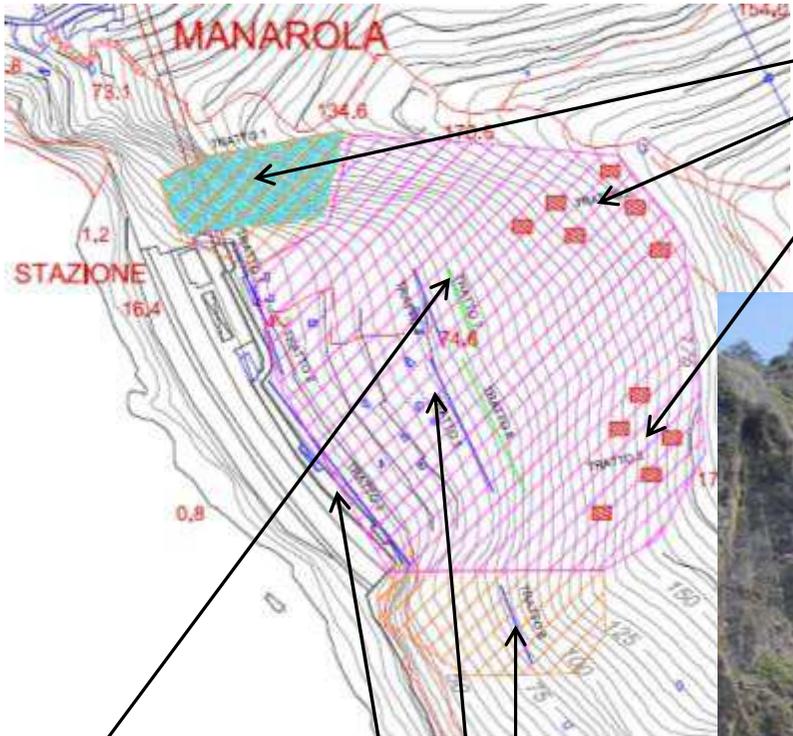
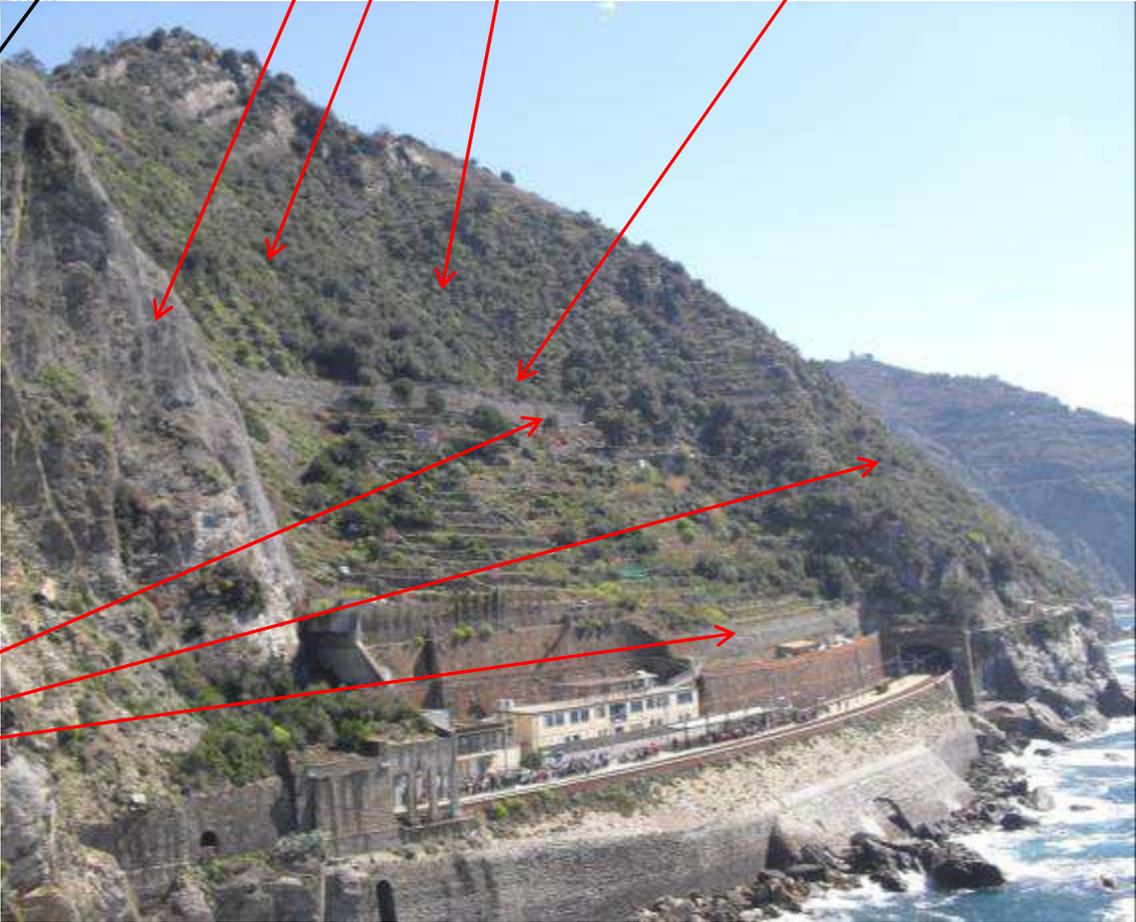
# PLANIMETRIA INTERVENTI

Rafforzamento corticale

Barriera paramassi provvisoria

Barriere paramassi

- Ispezioni e disaggio leggero dell'intera parete rocciosa (**12.000 mq circa**)
- Rafforzamento corticale con: posa reti metalliche armate con funi d'acciaio a formare maglie romboidali e solidarizzate alla parete da ancoraggi e successiva sovrapposizione di pannelli di rete in fune (**10.500 mq circa**)
- Posa in opera di barriera paramassi in sommità per garantire la sicurezza durante le lavorazioni (lunghezza 110 m, altezza 3 m)

- Posa in opera di 2 barriere paramassi lungo il versante, l'una a monte delle terrazze coltivate (lunghezza 110 m, altezza 5 m), l'altra immediatamente a monte della linea ferroviaria (lunghezza 110+60 m, altezza 5 m)
- Posa in opera di una barriera paramassi posta a monte del «cosiddetto» baretto all'imbocco della galleria Batternara lato Spezia (lunghezza 40 m, altezza 5 m)

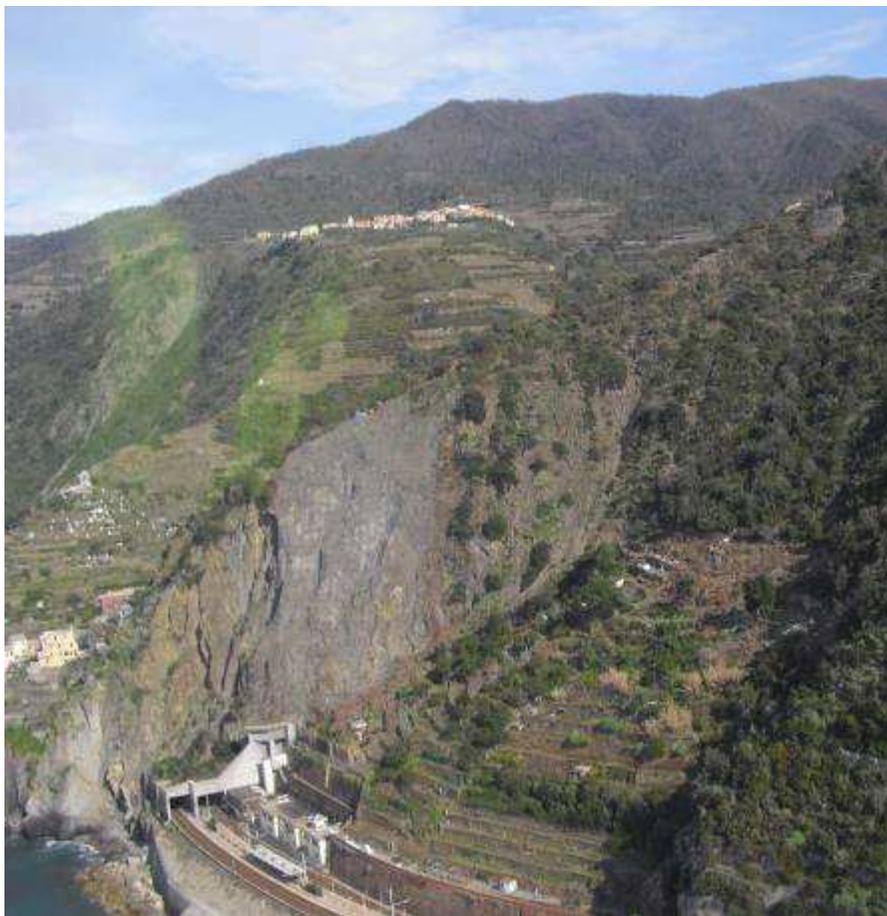
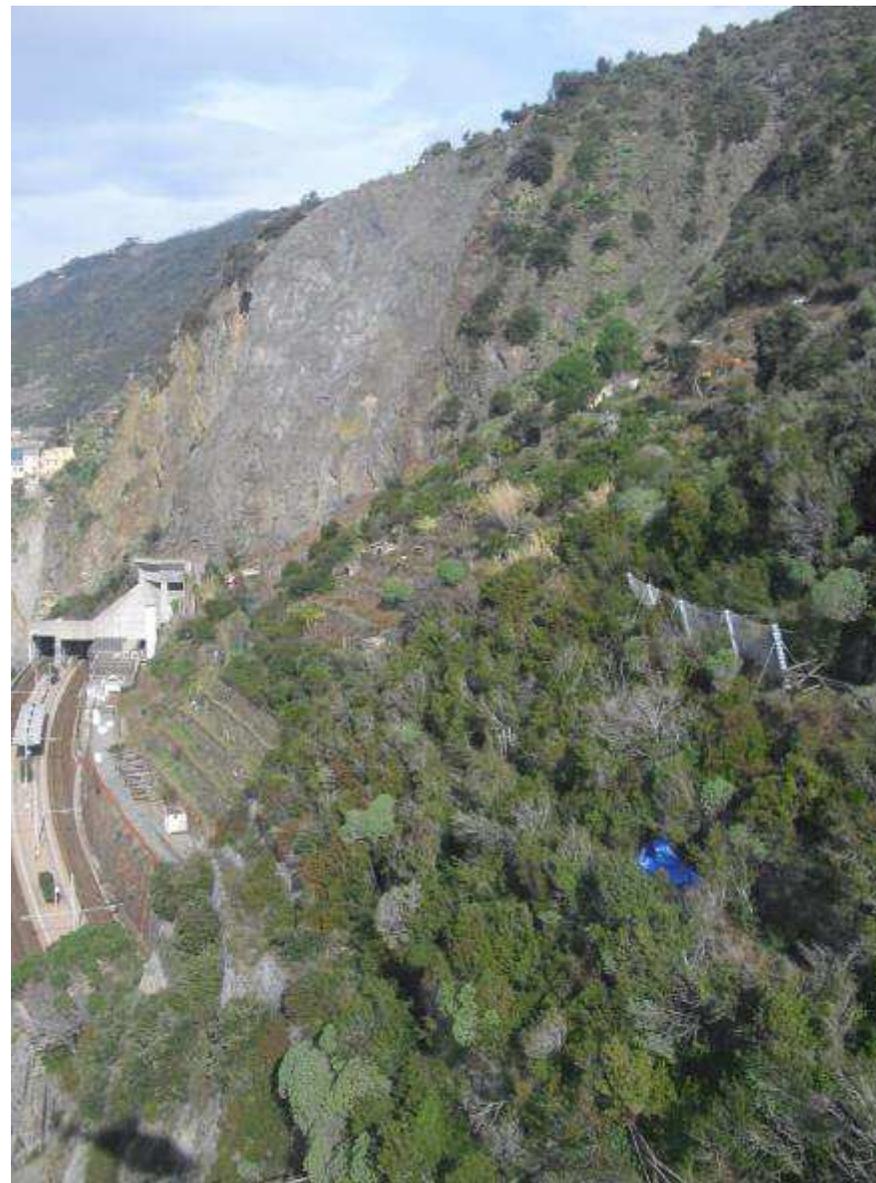
*Intervento rafforzamento corticale*

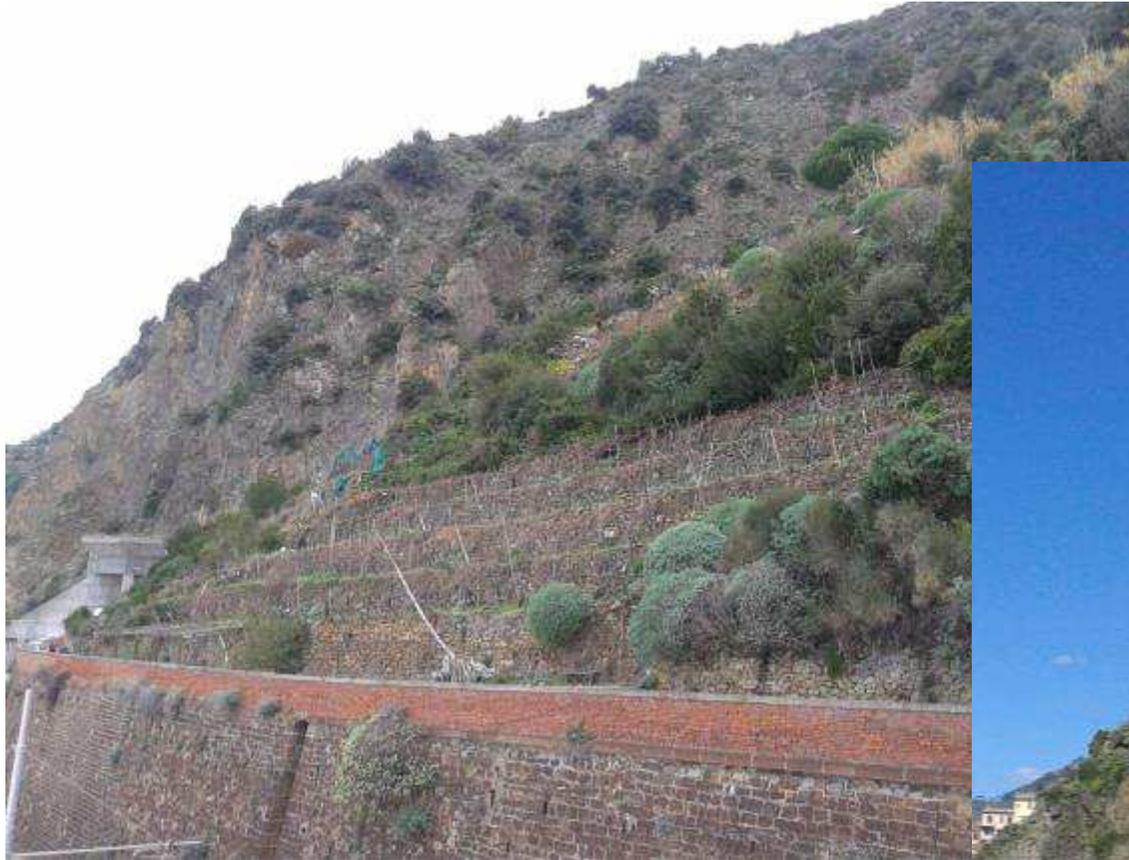
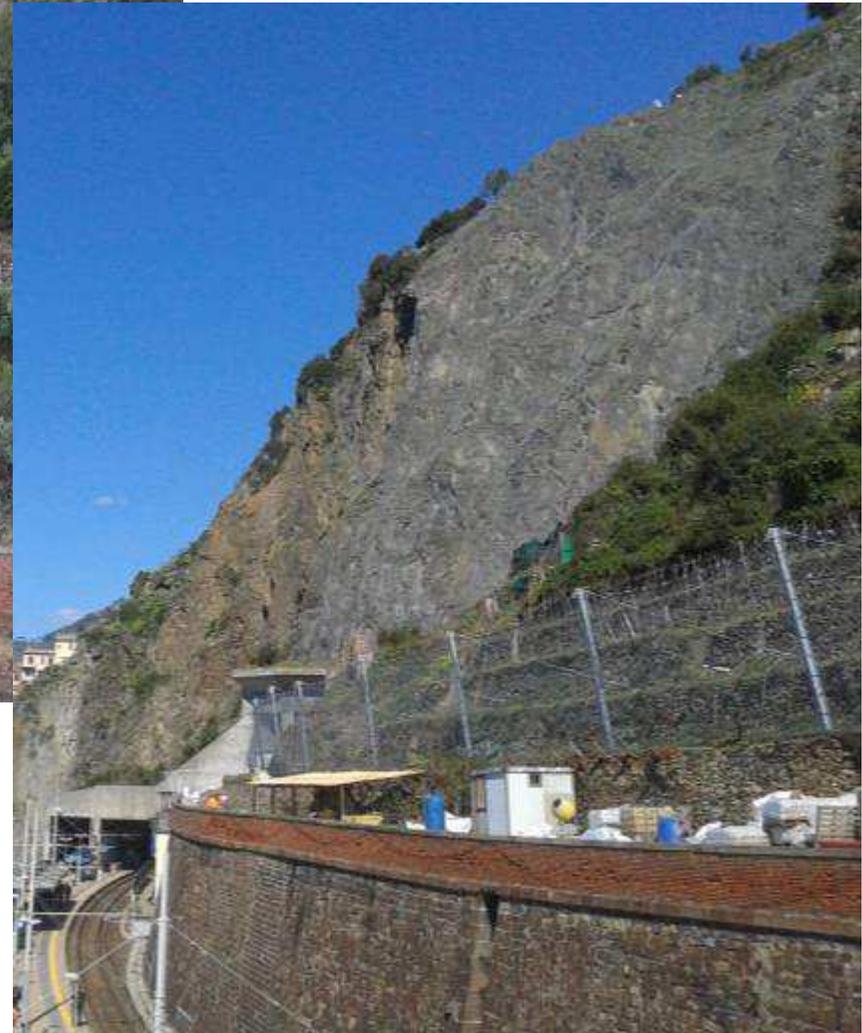
*Versante lato Ovest  
ante – post intervento*

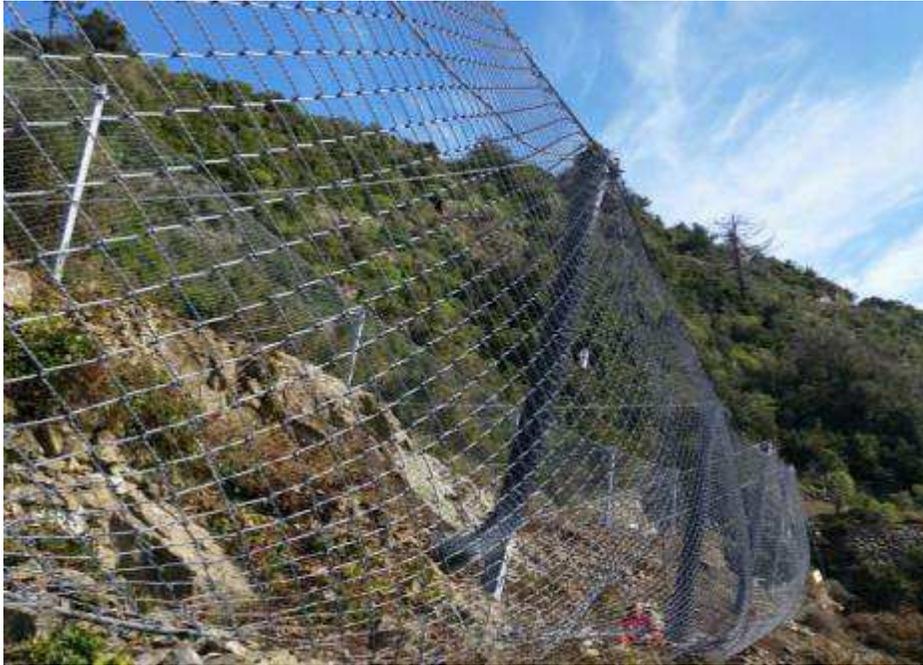
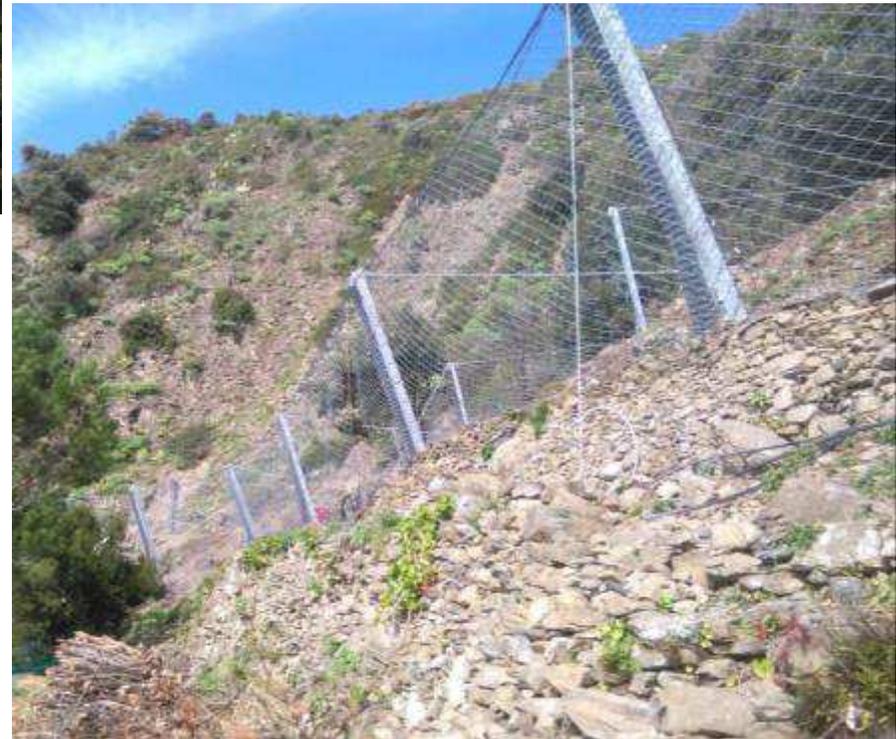
*Barriere paramassi  
provvisoriale e di monte*

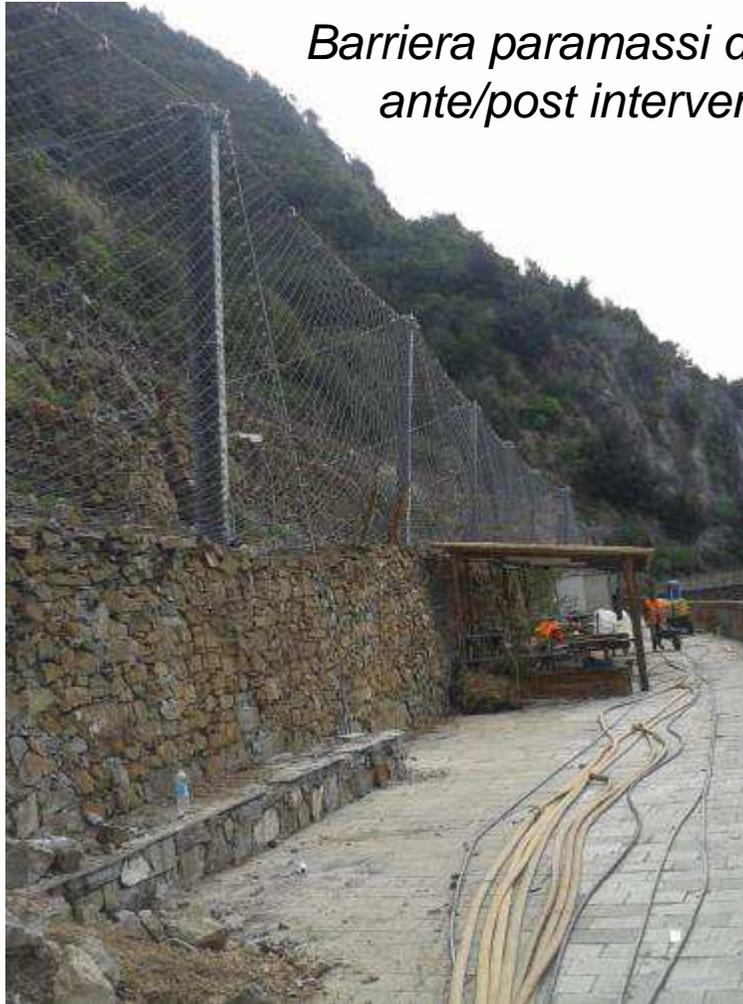
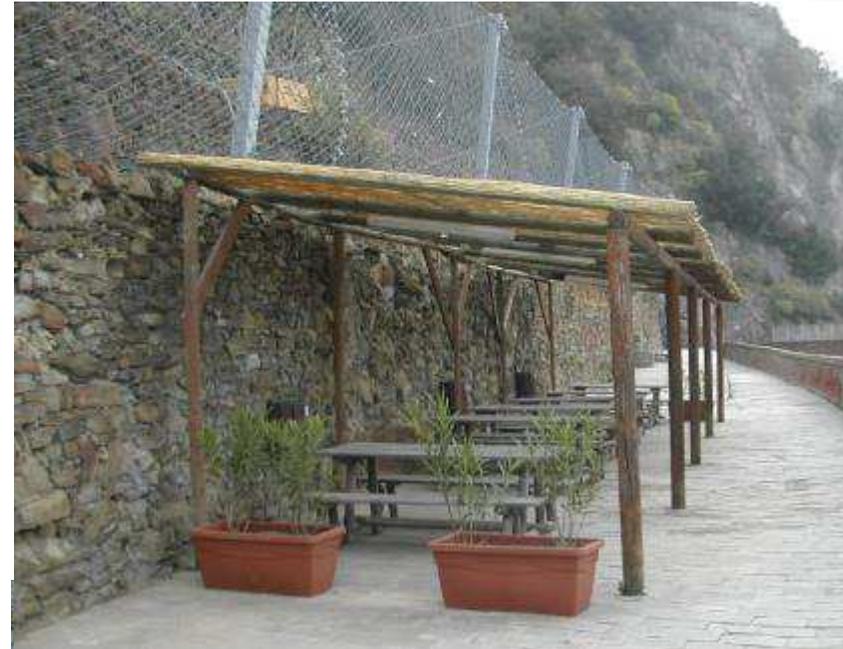
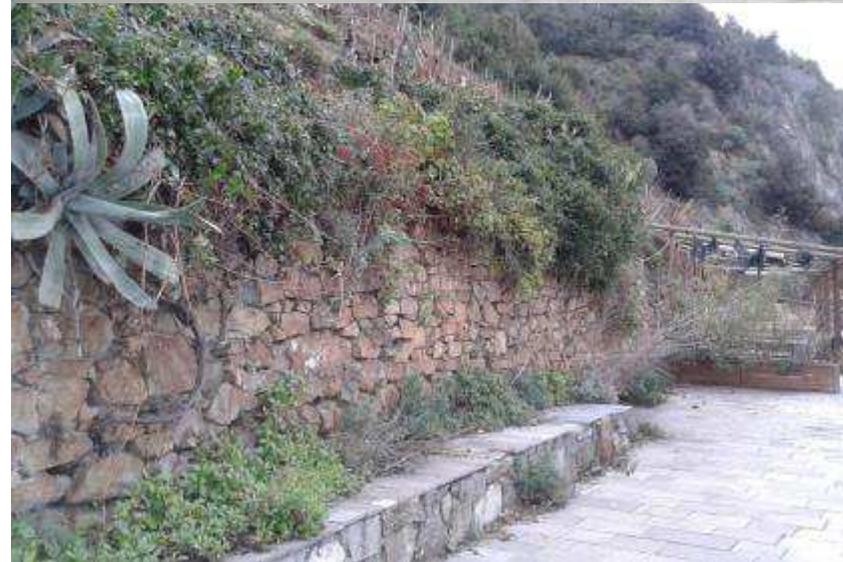
*Barriera paramassi di valle  
ante/post intervento*

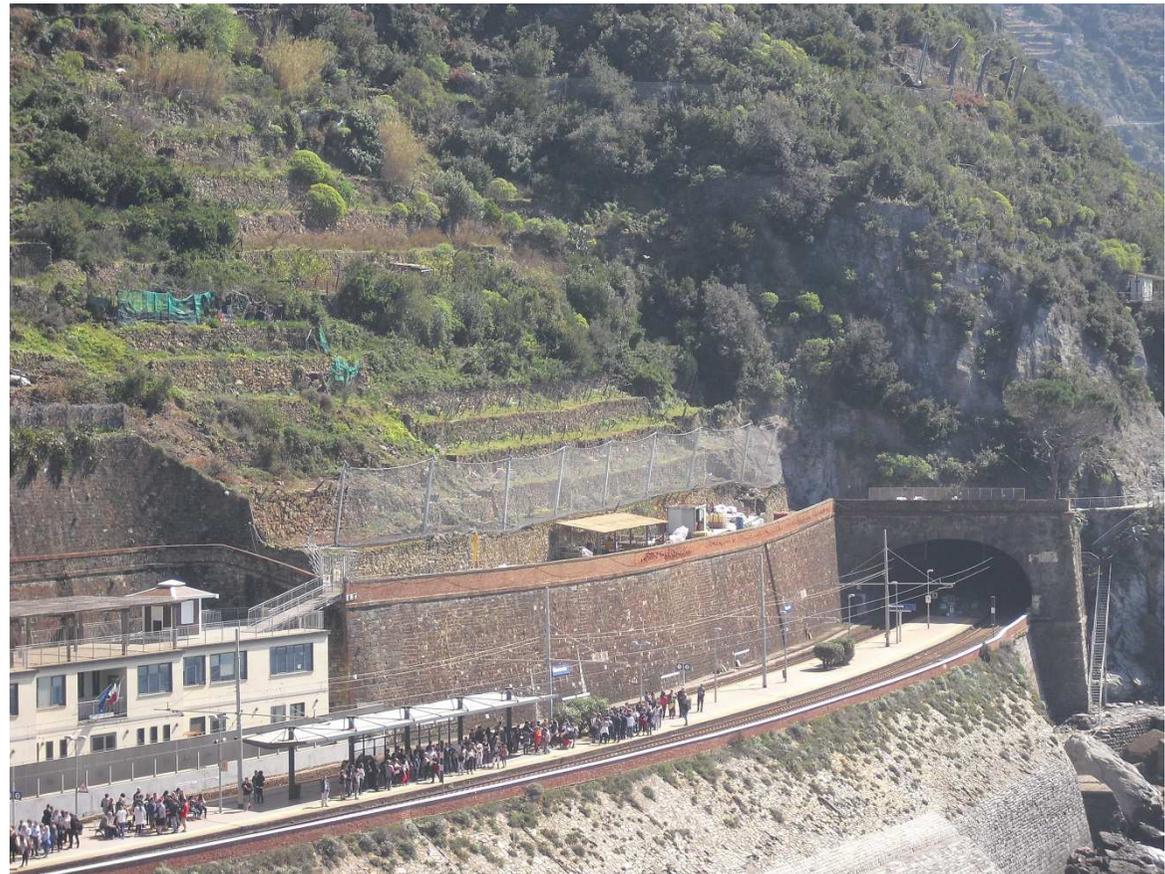
*Barriere paramassi  
imbocco galleria Batternara  
e di valle*

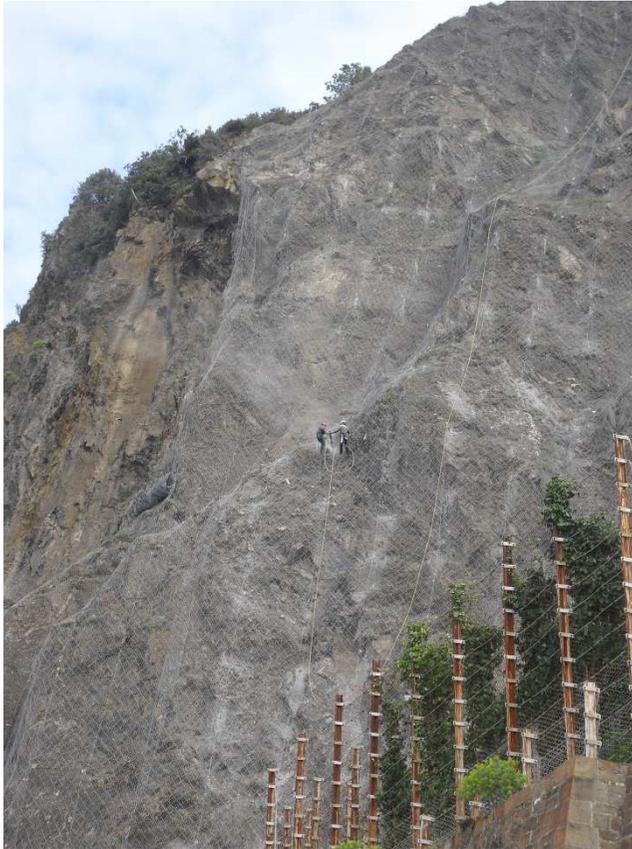
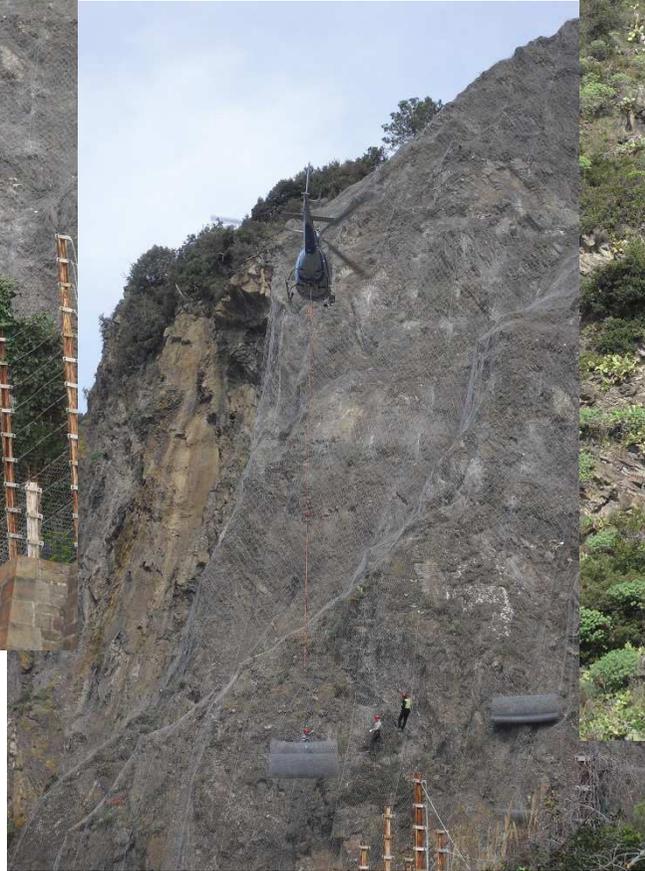
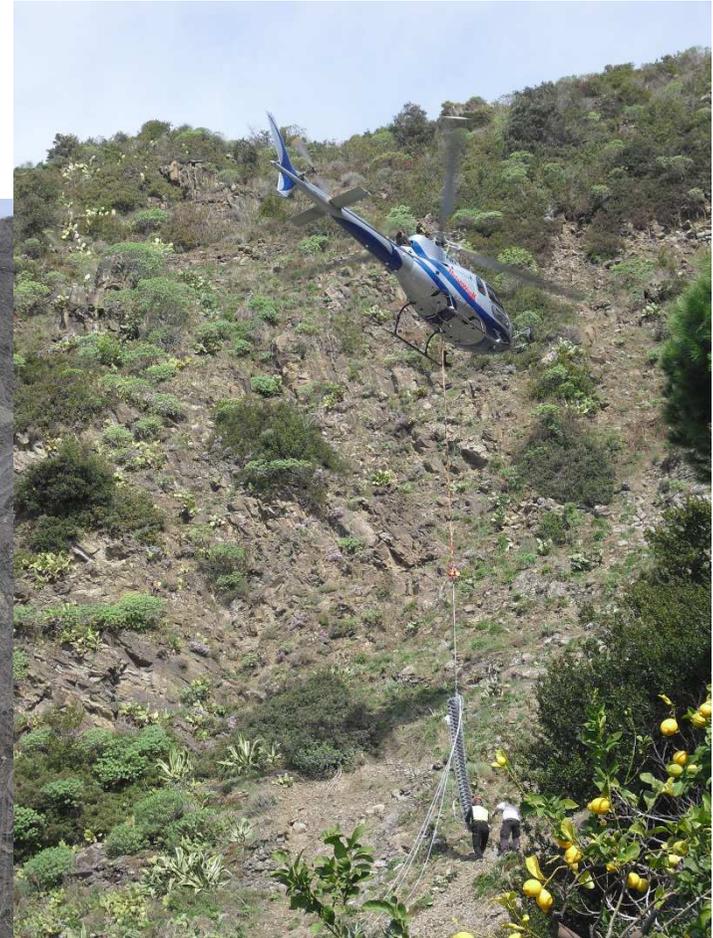
*Fasi lavorative*

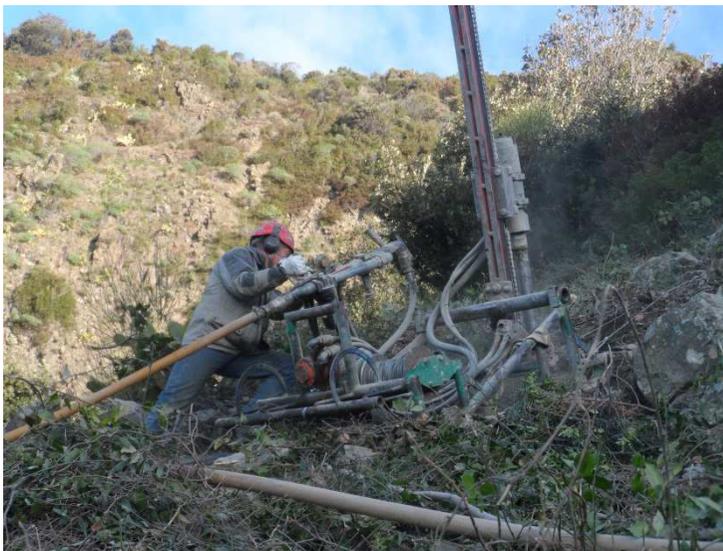
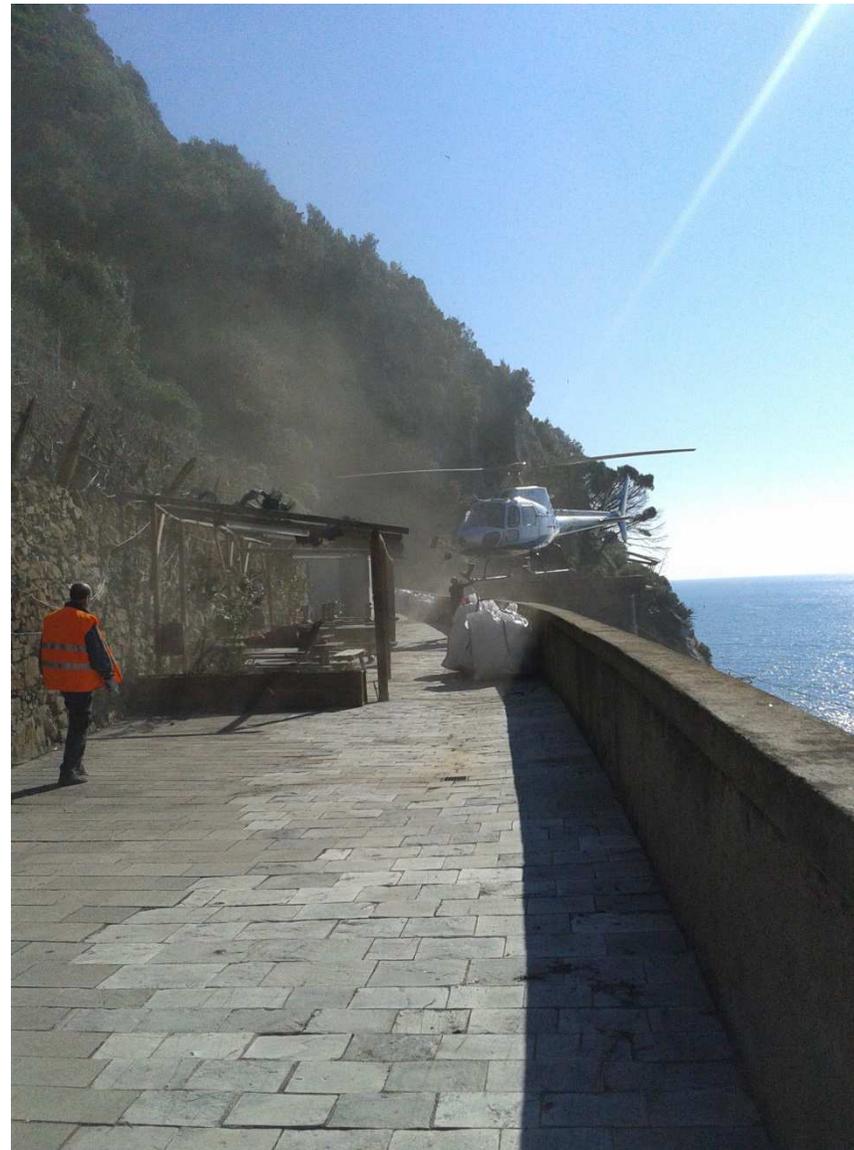
*Fasi lavorative*
